OPINIA MYKOLOGICZNO-BUDOWLANA

Piaski, ul. Lubelska 102

Opinia mykologiczno-budowlana dotycząca określenia przyczyn zawilgocenia ścian w podpiwniczeniu budynku Placówki Terenowej KRUS w Piaskach

1 grudnia 2017r

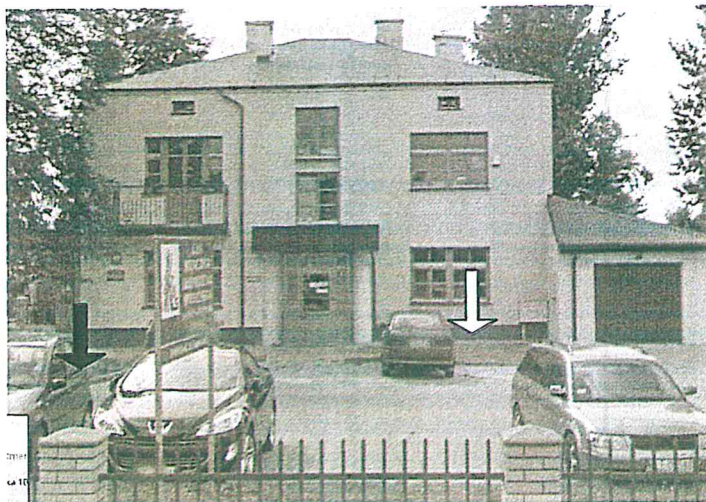
Zdj. 7-2 Elewacja frontowa (północna) budynku z wejściem głównym. Strzałką o kolorze białym oznaczono miejsce wykonania odkrywki fundamentów zaś czarną lokalizację studzienki kanalizacji ogólnospławnej.

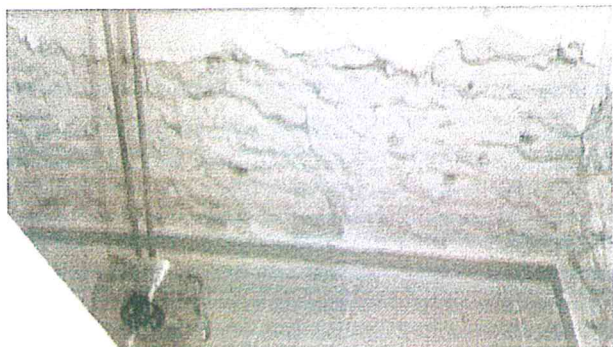
Zdj. 7-3 Skucie tynków w pomieszczeniu 0/2 pod klatką schodową. Skucie tynków na wysokości ok 50cm. Na podłodze wiatrak wymuszający obieg powietrza

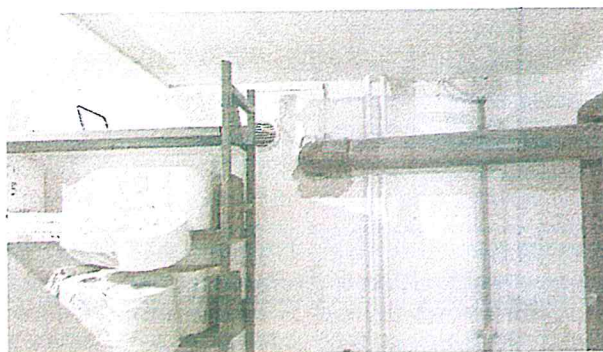
Zdj. 7-4 Pomieszczenie 0/3 Archiwum Małe. Widoczne wyjście wentylacji z pomieszczenia 0/3 oraz 0/2. Poniżej wejście instalacji wodnej oraz wodomierz.

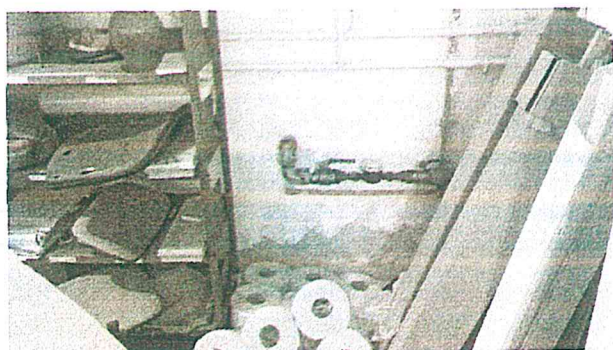
Zdj. 7-5 Wejście instalacji wodnej z wodomierzem na ścianie północnej pomieszczenia 0/3 Archiwum Małego. Złuszczenia tynku na wysokości około 30 cm. Miejsce przejścia rury wodociągowej mokre.

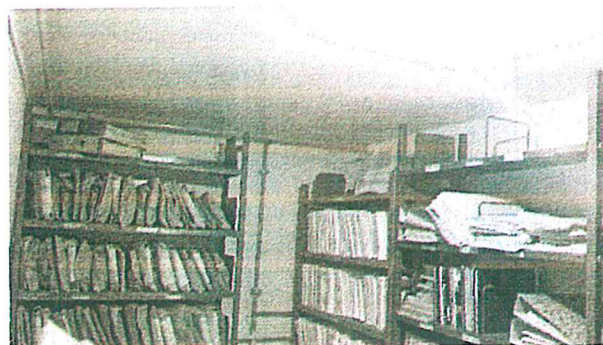
Zdj. 7-6 Pomieszczenie 0/3 Archiwum małe – wejście gazu do budynku

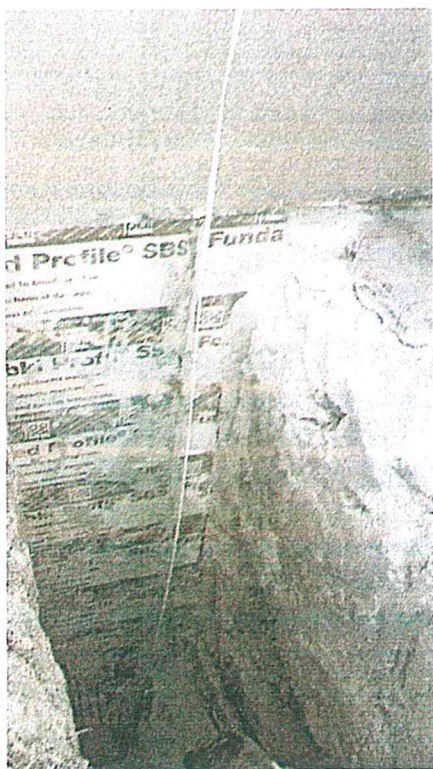
Wykonana izolacja ścian fundamentowych nie nosi śladów uszkodzeń mechanicznych, pęknięć ani odspojień na łączeniach mogących powodować przecieknięcia przez nią wody. Stan techniczny wykonanej izolacji dobry./zdj. 7-7/

Zdj. 7-7 Odkrywka fundamentu. Widoczne rozszerzanie fundamentu ku poziomowi posadowienia, poprawnie wykonana izolacja pionowa oraz warstwy zasypki.

Zabezpieczenie warstwą piasku o szerokości ok. 20cm na wysokość całej ściany fundamentowej wpływa na znaczne zwiększenie szybkości spływu wód opadowych ku posadowieniu budynku, które dostać się mogą przez nieszczelności i przesiąkanie opaski ale przede wszystkim z sąsiadującej z warstwą zabezpieczającą zasypki z gruntu rodzimego.

Zastosowanie pionowej warstwy piasku na styku z izolacją pionową ściany fundamentowej prowadzi do drenowania sąsiadującego z nią gruntu rodzimego o mniejszej wodoprzepuszczalności. Woda opadowa i roztopowa z gruntu rodzimego zamiast rozsącać się stopniowo w dół ku niższym warstwom przesiąka w dużej mierze bezpośrednio do warstwy ochronnej z piasku, który ma wysoką przepuszczalność.

W wyniku tego po obfitych opadach lub roztopach u posadowienia fundamentu tworzy się niecka z wodą, która wywiera ciśnienia hydrostatyczne na ściany budynku i spód fundamentu (znacznie większe niż w przypadku wykonania obsypki z odpowiednio zagęszczonego gruntu rodzimego).

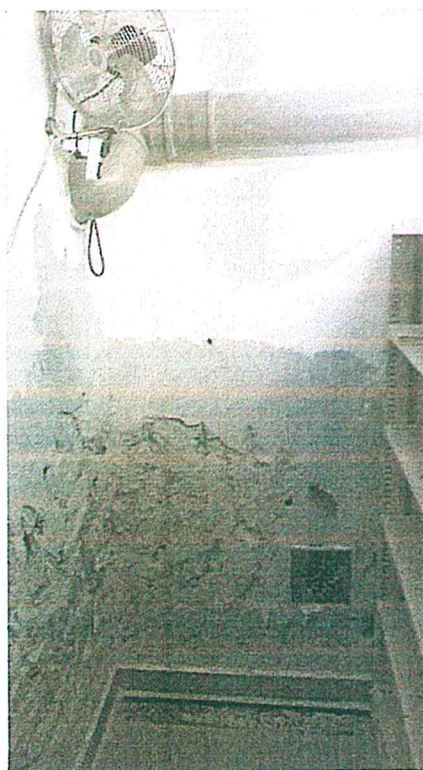
Zdj. 7-8 Pomieszczenie 0/1 Archiwum Duże. Widoczne wyjście kanalizacji przy suficie ściany północnej oraz wywietrznika przy posadzce na ścianie wschodniej. Widoczny jeden z dwóch wiatraków wymuszających obieg powietrza. Skucie tynku na wysokość około 70cm.
