Rodzaj projektu	Ekspertyza techniczna
Obiekt	Budynek biurowy KRUS
Adres	Działdowo ul. Kościuszki 29
Inwestor	KRUS 10-959 Olsztyn ul. Mickiewicza 1
Projektant br. konstrukcyjnej	inż. Paweł Materna upr. nr 73/80/OL

Olsztyn sierpień 2024

Ekspertyza techniczna

dotycząca budynku biurowego KRUS przy ulicy Kościuszki 29 w Działdowie.

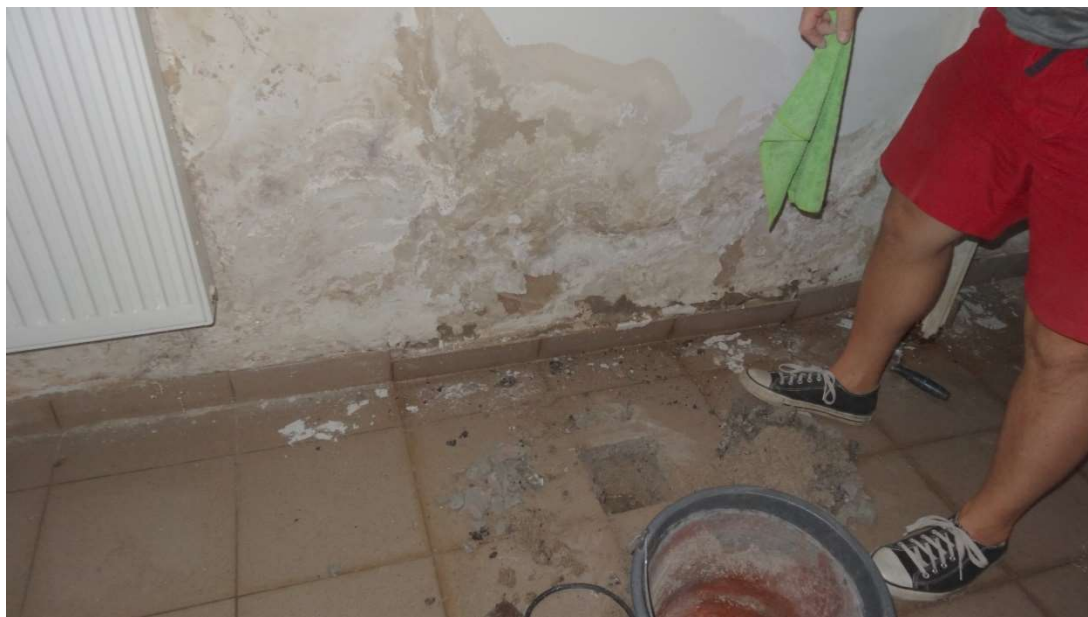
Dla zlokalizowania przecieku wody dokonano odkrywki posadzki oraz ścian w miejscu byłego otworu drzwiowego. Posadzkę przewiercono do głębokości 37cm natrafiając cały czas na beton. Z uwagi na brak dłuższego wiertła zakończono przewiert a otwór zabetonowane zaprawą wodoszczelną.

Wykonana do głębokości 13cm odkrywka posadzki, odstąpiła warstwy posadzkowe i wykazała istnienie pierwotnej posadzki z lastryka na podbudowie z chudego- „suchego” betonu, pod którym natrafiono na izolację poziomą z jednej warstwy papy asfaltowej ułożonej na chudym betonie. Na warstwie lastryka wykonano w późniejszym okresie nową posadzkę z terrakoty na zaprawie klejowej o grubości ok. 2-3cm.

Zdjęcie 1. Lokalizacja odkrywki przy dawnym wejściu do piwnicy

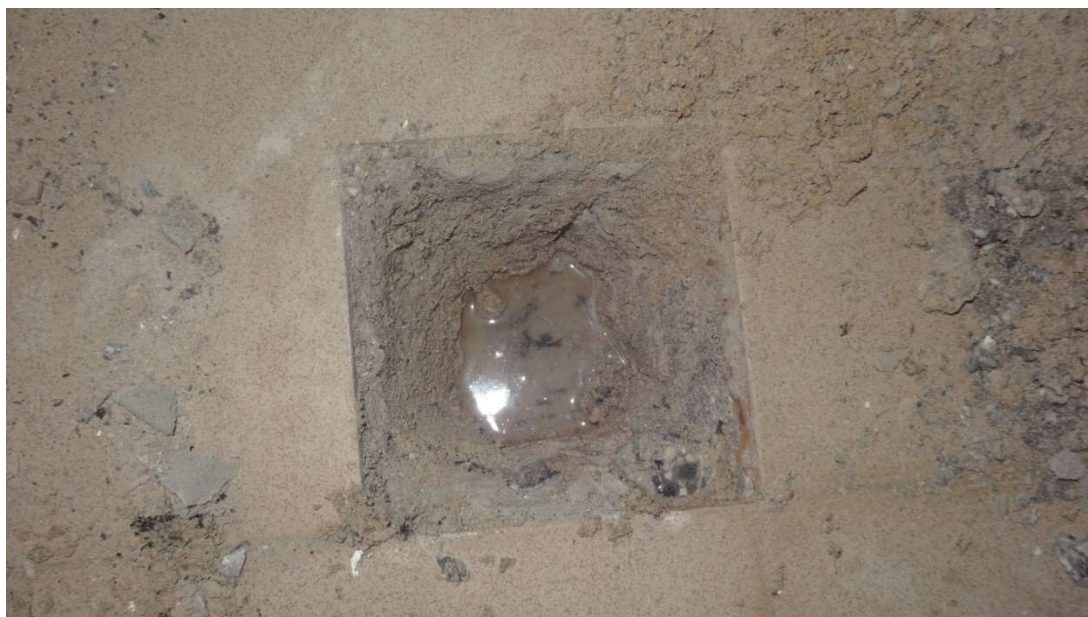
Po ok. 15minutach od dokonanego przewiertu woda ustabilizowała się w wykonanej odkrywce na głębokości 11cm poniżej posadzki.

Zdjęcie 2. Poziom ustabilizowany wody w odkrywce

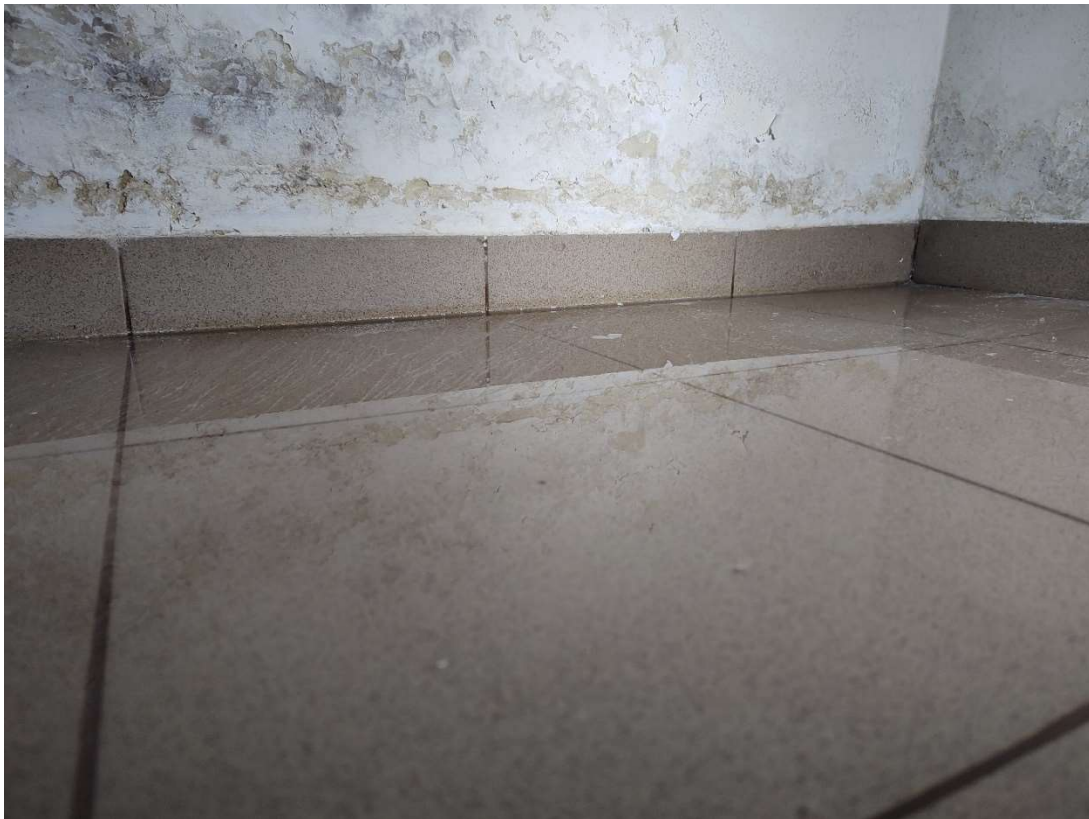
Posadzka w połowie swej powierzchni jest w zawilgocona ze śladami wody na jej powierzchni oraz w spoinach terrakoty. Natomiast w pomieszczenia magazynowego w narożu zewnętrznym, na styku z budynkiem przy ul. Łąkowej 1 na posadzce stoi woda.

Zdjęcie 3. Zalany narożnik wodą w magazynie po prawej strony kotłowni

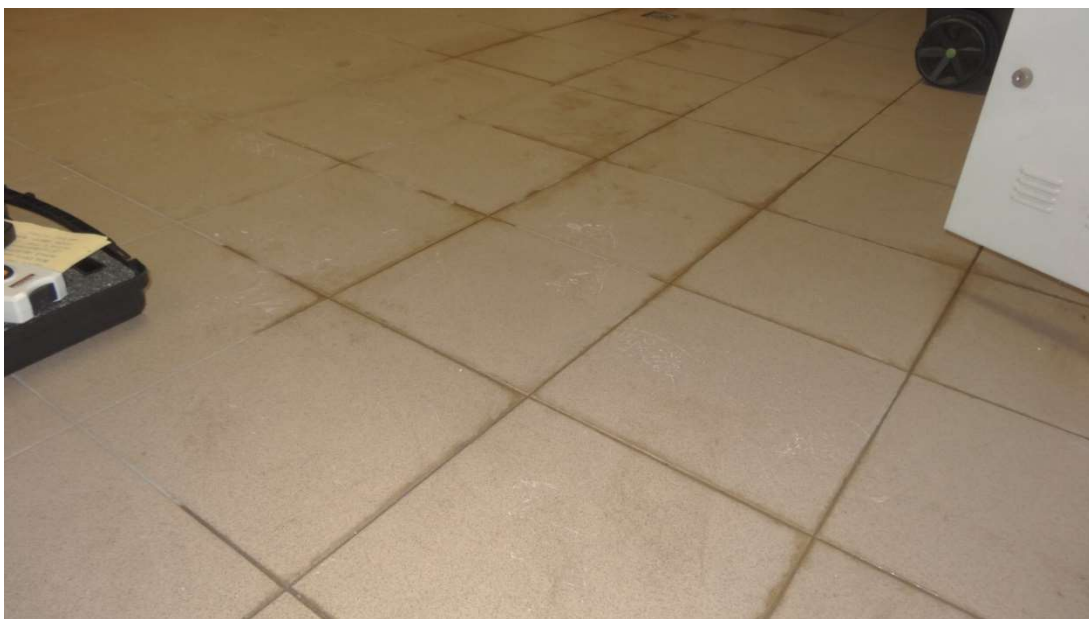
Zdjęcie 4. Występująca woda spod posadzki pomiędzy fugami terrakoty

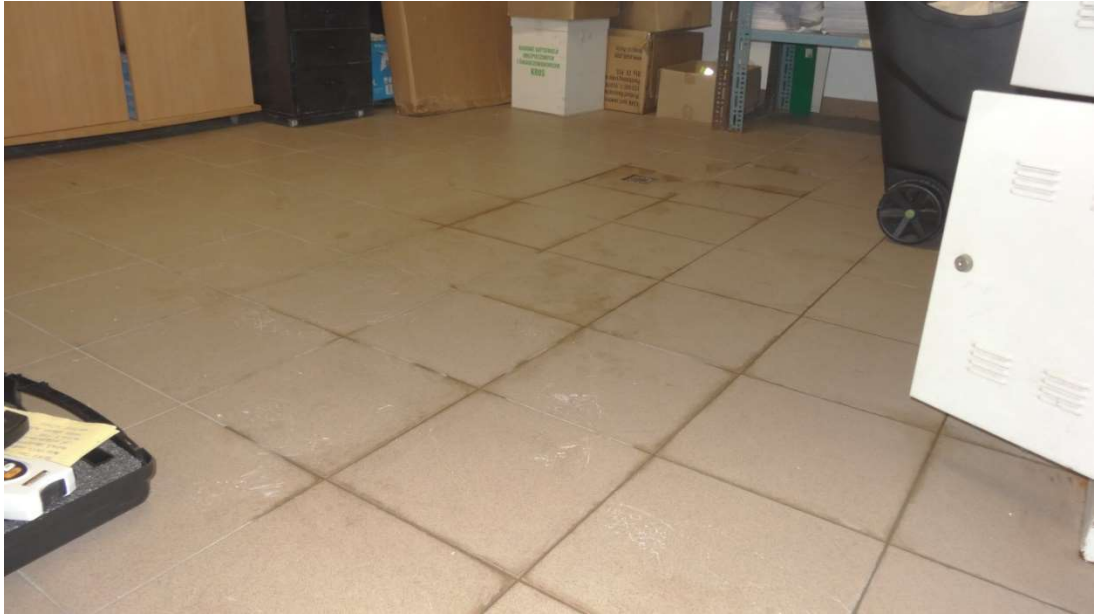
Zdjęcie 5. Opis zdjęcia jw.

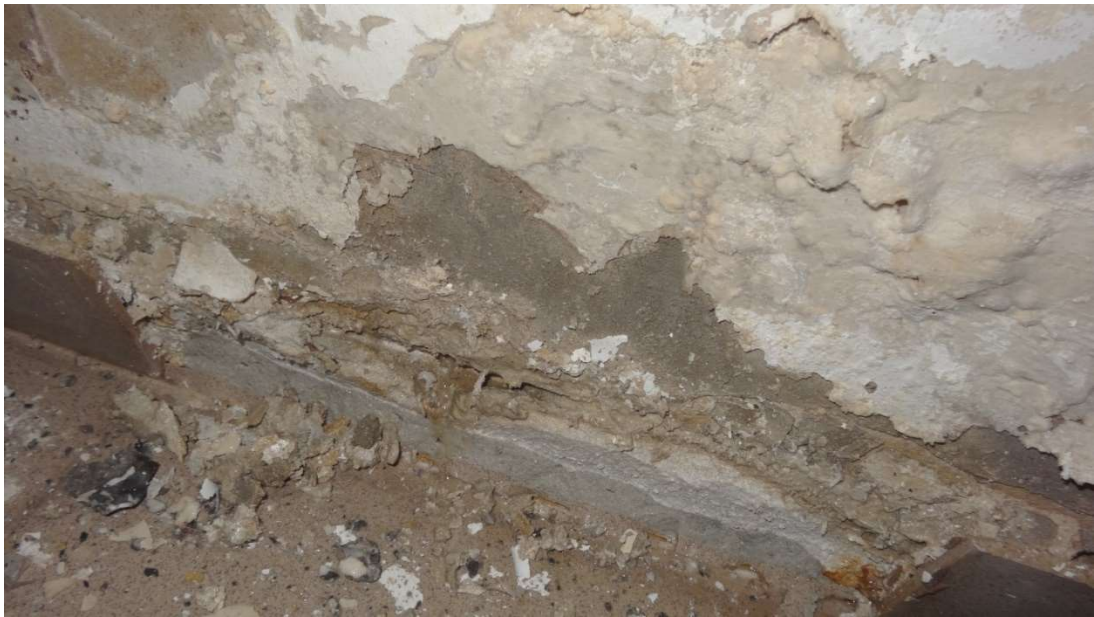
Na krawędzi połączenia ściany i posadzki woda swobodnie się przesączała do wewnątrz pomieszczenia warstwą wysokości ok. 2cm.

Zdjęcie 6. Miejsce sączenia się wody ze ściany

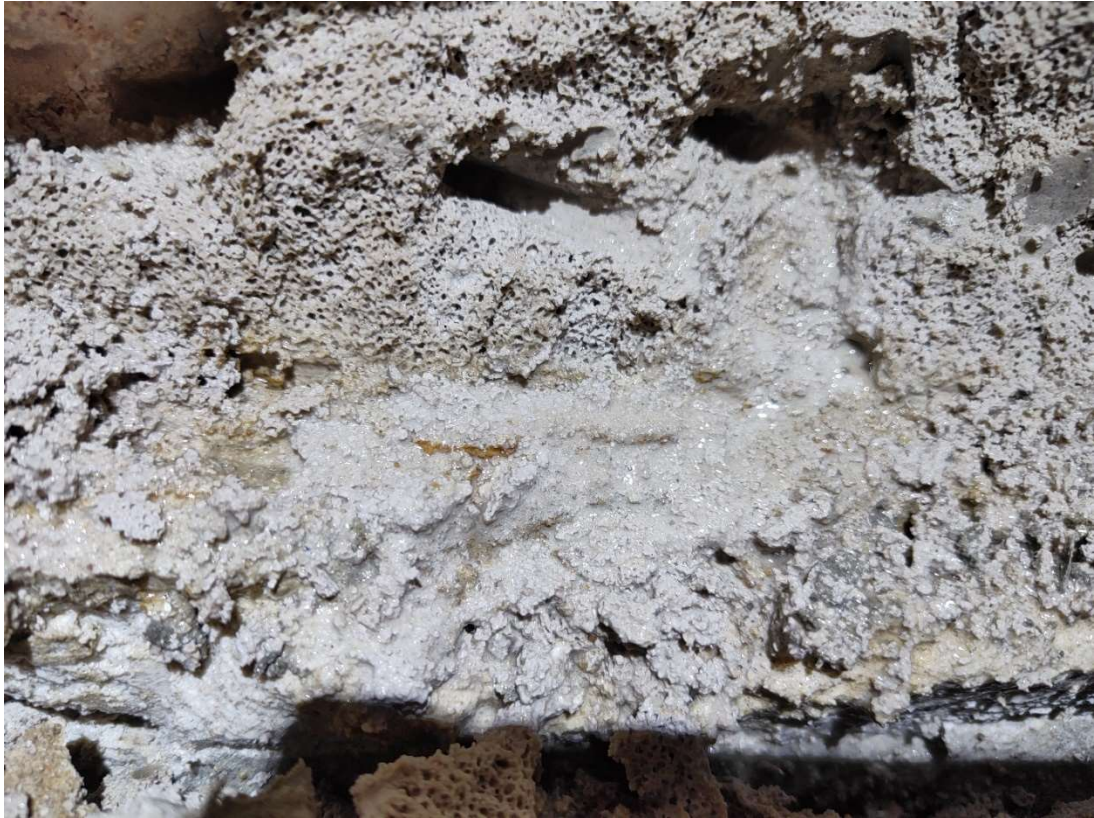
Zdjęcie 7. Błyszczące skropliny wody płynące ze ściany

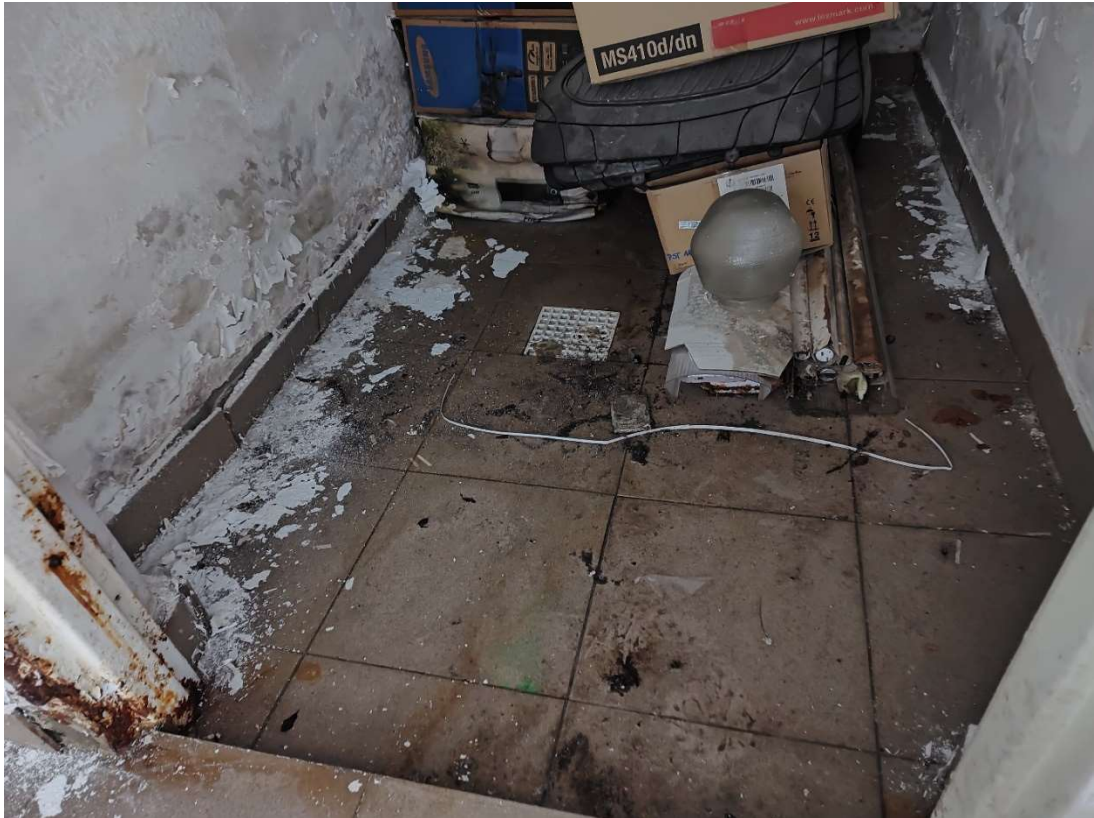
Również ścianki działowe w pomieszczeniach pod schodami są mokre a w części przy posadzce cegły praktycznie uległy degradacji. Wszystkie ościeżnice drzwiowe które są metalowe prawie do połowy swej wysokości są skorodowane a w dolnych partiach przy posadzce prawie całkowicie.

Zdjęcie 8. Widok zawilgocenia w pom. pod schodami

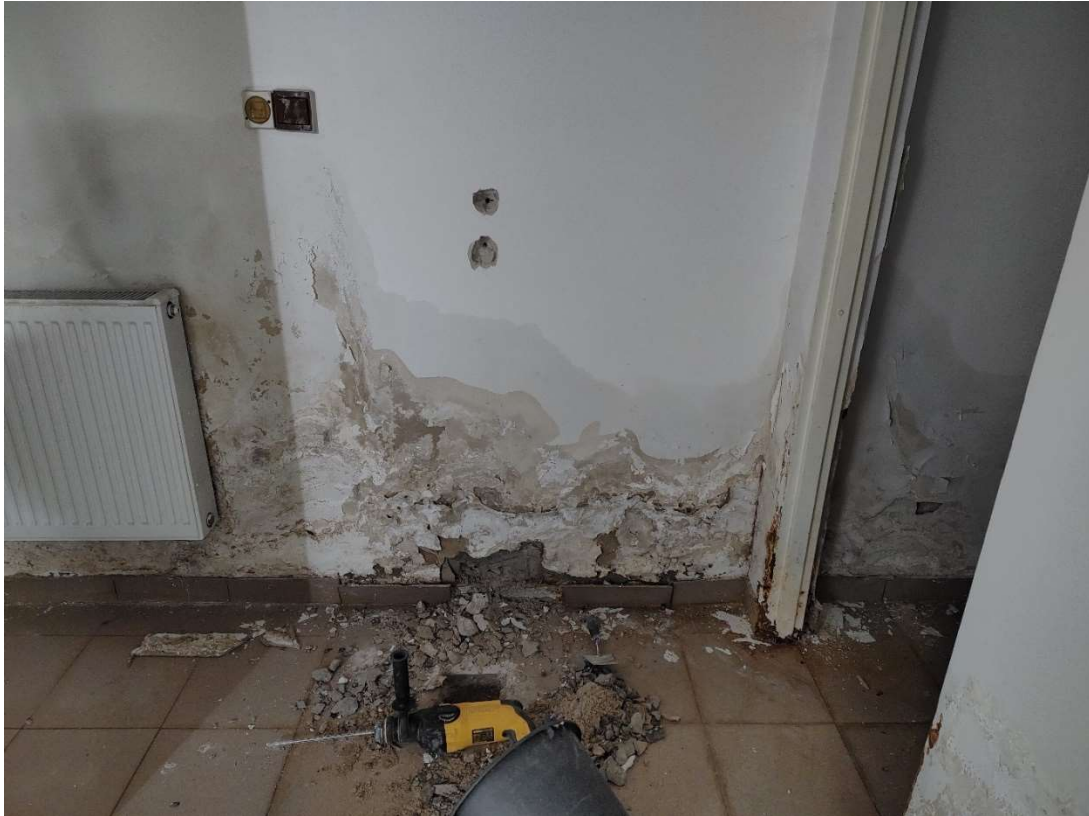
Wykonane przewiertu ściany powyżej jej zawilgocenia wykazały pustkę za ścianą na głębokości

do 48cm.

Zdjęcie 9. Lokalizacja przewiertu przez zawilgoconą ścianę i zasięg zawilgocenia jej.

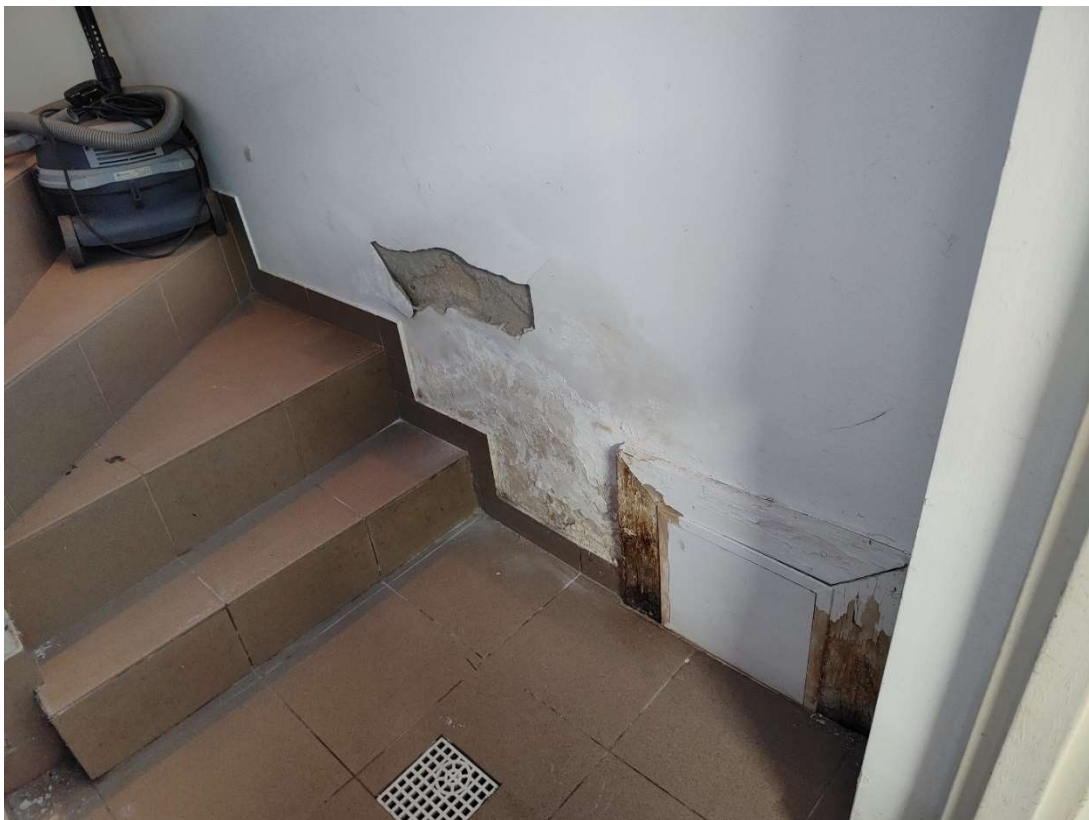
Z przeprowadzonego wywiadu z pracownikami ustalono, że zawilgocenia ściany zaczęły powstawać po tym jak zamurowano otwór drzwiowy oraz zasypano i zlikwidowano zewnętrzną kratkę ściekową, która znajdowała się przed wejściem do piwnicy. Również wymiana zaworu burzowego na nowy poprawiło sytuację z zalewaniem pomieszczeń podczas ulewnych deszczów.

Zdjęcie 10. Lokalizacja zaworu burzowego zwrotnego.

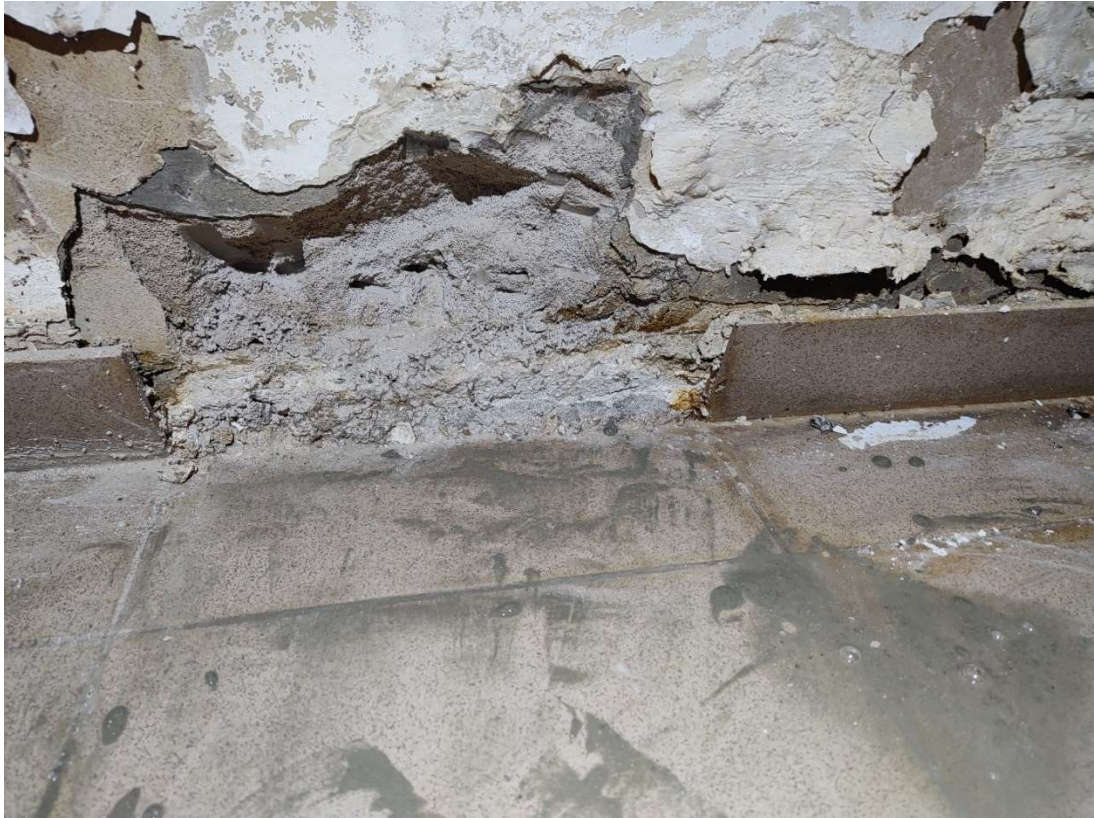
Ponieważ zlikwidowane wejście do piwnicy budynku znajdowało się w tej części ściany pod tym zadaszaniem woda najprawdopodobniej tam znalazła swoje ujście i poprzez luźny grunt przedostawała się do wewnątrz. Świadczy o tym fakt, że po dłuższej przerwie od opadów woda nadal penetrowała przez ścianę do wewnątrz pomieszczenia.

Zdjęcie 11. Penetracja wody przez ścianę

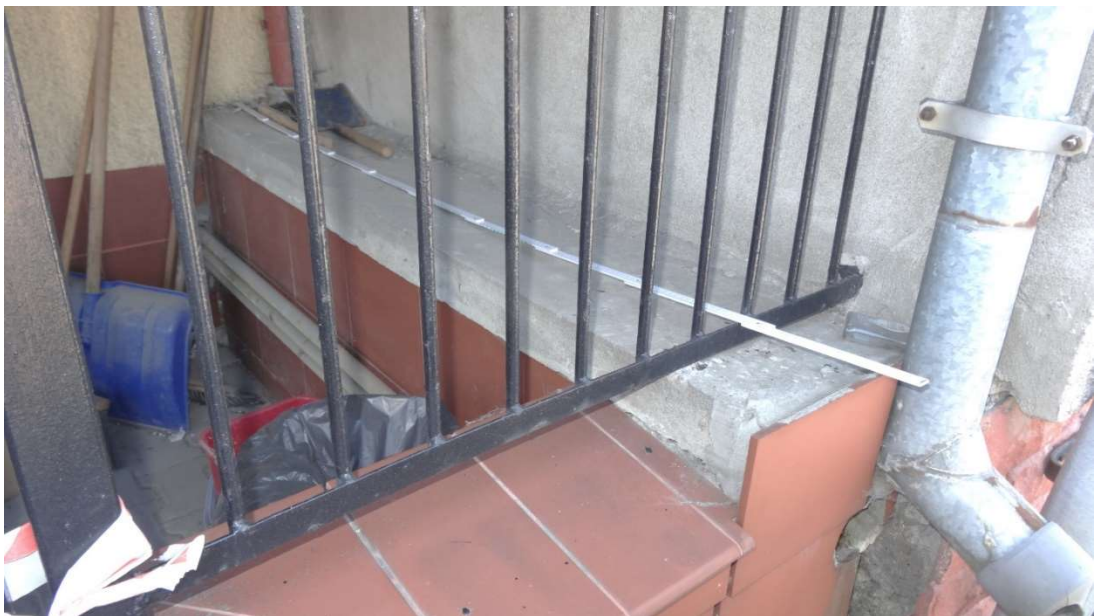
Rury spustowe z dachu budynku KRUS zlokalizowane na styku z sąsiednimi budynkami nr 1 przy ul. Łąkowej oraz 27 przy ul. Kościuszki posiadają odprowadzenie z polbruk. Natomiast rura spustowa od strony ul. Łąkowej jest zabetonowana murkiem przyległym do bud. nr1 i odprowadzenie wody jest po tym murze na chodnik na wysokości ok. 30-40cm nad terenem. Jak widać na zdjęciu woda z rury leje się po murku w którym jest obmurowana rozsadzając go oraz przedostaje się pomiędzy polbrukiem w grunt.

Zdjęcie 12. Obmurowany fragment poziomy rury spustowej z dachu budynku

Rozebrać zamurowaną rurę spustową z dachu wraz z murkiem wystającym ponad polbruk i przedłużyć ją kładąc bezpośrednio na polbruku a na chodniku w miejscu gdzie rura się kończy zrobić odprowadzenie wody na ulicę poprzez obniżenie na szerokości ok. 20cm polbruku i krawężnika ulicznego o 2cm dla ukierunkowania wylewającej się wody z rury spustowej. Sposób wykonania pokazano na rys. szczegółowym.

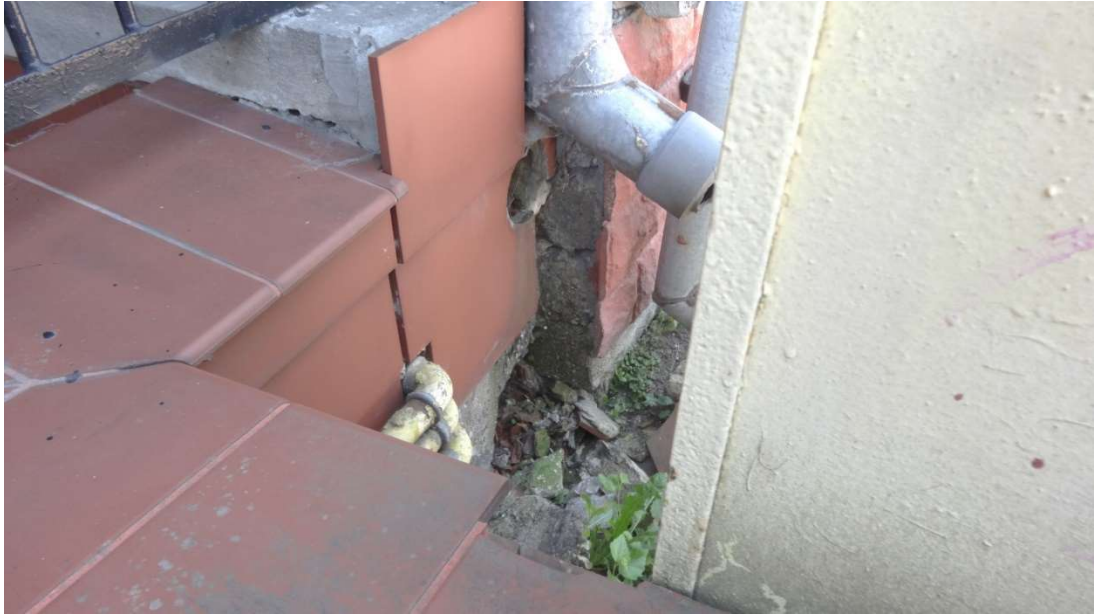
Grubość muru powinna być taka sama jak ściany tj. 37cm i wykonana z cegły pełnej na zaprawie cementowej. Wówczas wykonanie prawidłowej izolacji ściany było by o wiele prostsze i skuteczne. Natomiast istniejące wyprowadzenie rury ze ściany kończące się z licem ściany powoduje spływanie wody po ścianie niszcząc ją i częściowe zalewanie dawnego wejścia do piwnicy co przy niedrożnym odpływie skutkuje gromadzeniem się wody przy dawnym wejściu, która przedostaje się do wewnątrz.

Zdjęcie 13. Wylot obmurowanej rury spustowej

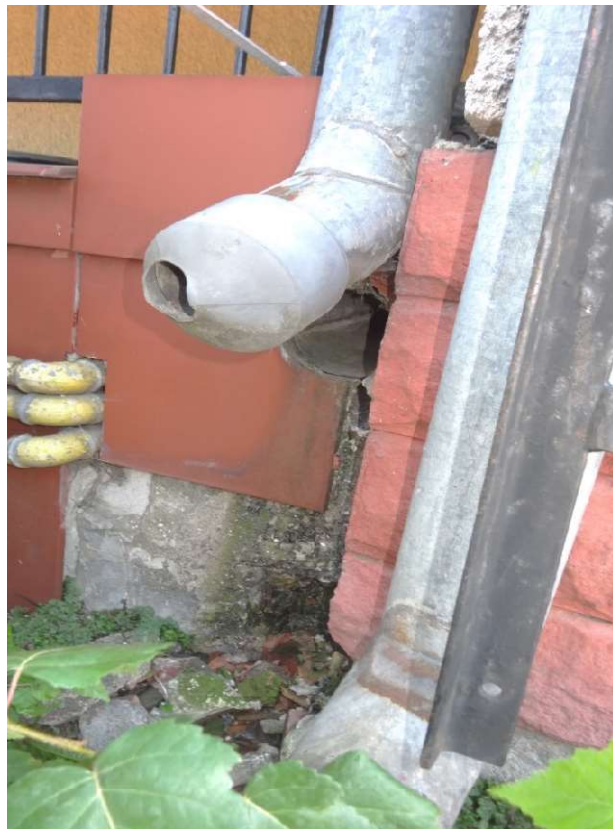
Od strony ul. Łąkowej wykonane zadaszanie pojemników na odpady posiada odprowadzenie wody z dachu rurą spustową na polbruk poza zadaszanie wynoszące ok. 2m od budynku.

Zdjęcie 14. Wylot rury jw. wraz z rurą zadaszenia na odpady
