INWESTOR	KASA ROLNICZEGO UBEZPIECZENIA SPOŁECZNEGO Oddział Regionalny w Białymstoku		
NAZWA ZAMIERZENIA BUDOWLANEGO	Ekspertyza stanu technicznego dachu budynku PT KRUS w Siemiatyczach		
ZESPÓŁ AUTORSKI	IMIĘ I NAZWISKO	DATA OPRACOWANIA	PODPIS
Projektant	inż. Henryk Stypulkowski	4.12.2022r	
Współpraca	inż. Robert Onopa	4.12.2022r

EKSPERTYZA BUDOWLANA

dotycząca stanu technicznego dachu budynku PT KRUS w Siemiatyczach

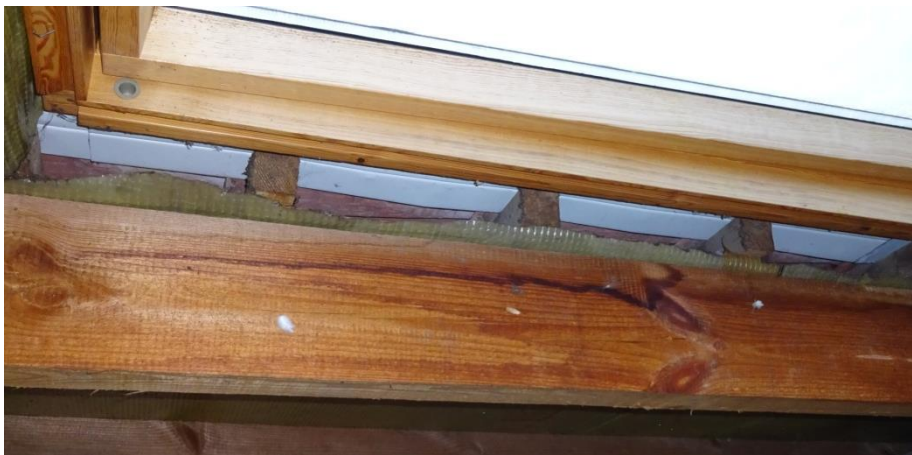
Foto nr 1-widoczne ślady zacieku, łąty mocowane do krokwi

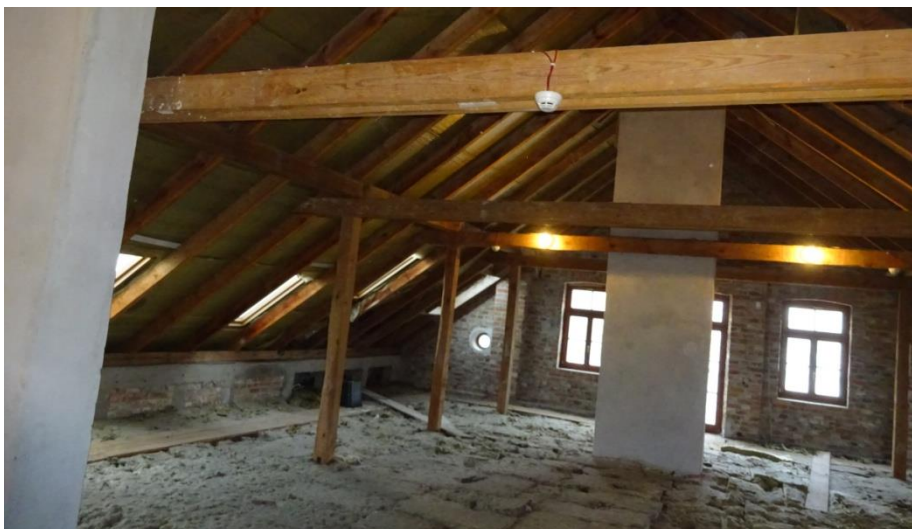
Na części budynku (strych nieużytkowy) w poziomie poddasza na stropie nie występuje podłoga. Strop nad parterem wykonany jest z płyt prefabrykowanych WPS-83 na belkach stalowych z dwuteowników 180 i 220 mm w rozstawie co 110 cm. Strop ocieplony wełną mineralną, od spodu tynkowany (sufit parteru). Podczas przyszłego (planowanego) remontu

Foto nr 2- ogólny widok poddasza nieużytkowego, brak podłogi

wskazane jest docieplenie stropu wełną mineralną i wykonanie podłogi technicznej na strychu, co przyczyni się do energooszczędności budynku.

Podczas przyszłego (planowanego) remontu wskazane jest docieplenie stropu strych niezagospodarowanego wełną mineralną i wykonanie podłogi technicznej na strychu, co przyczyni się do poprawy energooszczędności budynku.

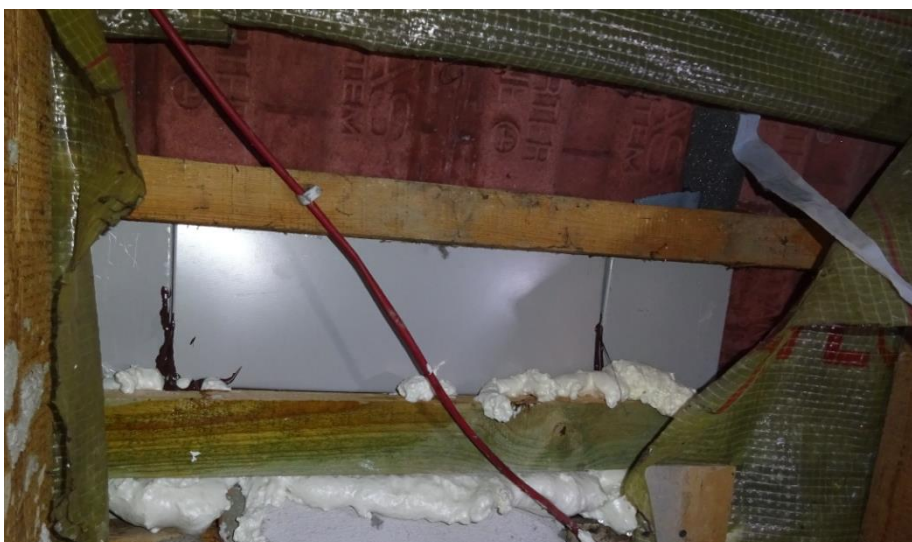
Obiekt posiada kominy murowane z cegieł, otynkowane, nie wykazują ubytków tynku i muru. Przyczyną powodującą niewielką erozję kominów są nieszczelności obróbek blacharskich na styku z dachówką, co powoduje dostawę wilgoci na tynkach kominów.

Foto nr 3- zerwana folia dachowa, doszczelnienie pianką nieszczelności przy kominie

Obecnie stan elementów konstrukcji dachu nie wymaga ich remontu. Niezbędnym jest likwidacja prześwitów w pokryciu dachowym, w szczególności w okolicach okien dachowych, wymiana lub uzupełnienie folii paroszczelnej, uzupełnienie uszkodzonych dachówek i usunięcie szczelin pomiędzy dachówkami wbudowanymi.

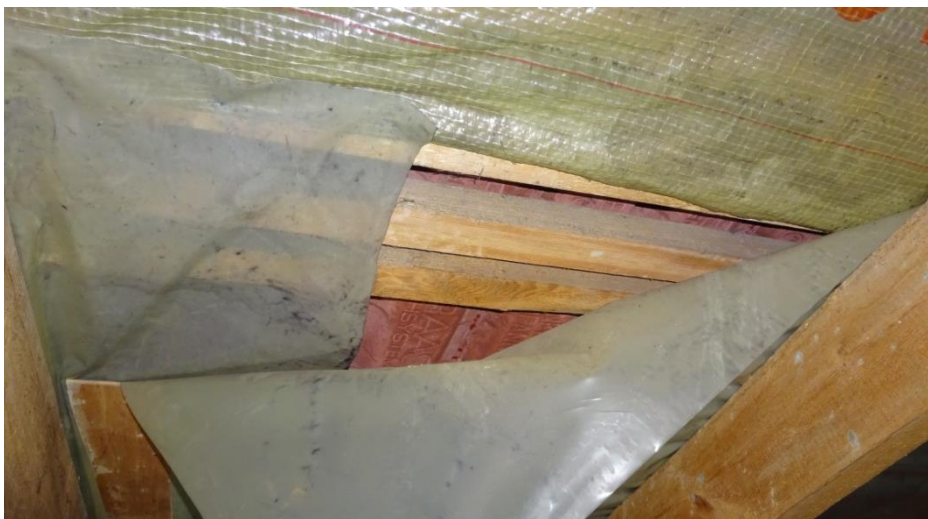
zapewnienie wiatroszczelności dachu oraz odprowadzenie w kierunku okapu do rynny wód opadowych, które mogą przedostać się pod pokrycie (np. w postaci suchego drobnego śniegu wdmuchiwanego przez wiatr pod dachówki). Występuje miejscowe obwieszenie się folii i pozostawienia poszczególnych jej pasm na zakład, styki arkuszy folii nie są przymocowane do siebie (bez sklejania taśmą), widać też pojedyncze rozdarcia folii. Widoczne są ubytki folii uzupełnione folią odmienną od folii z okresu krycia dachu.

Foto nr 5-Zerwana folia dachowa, widoczne różne gatunki folii o różnych parametrach technicznych

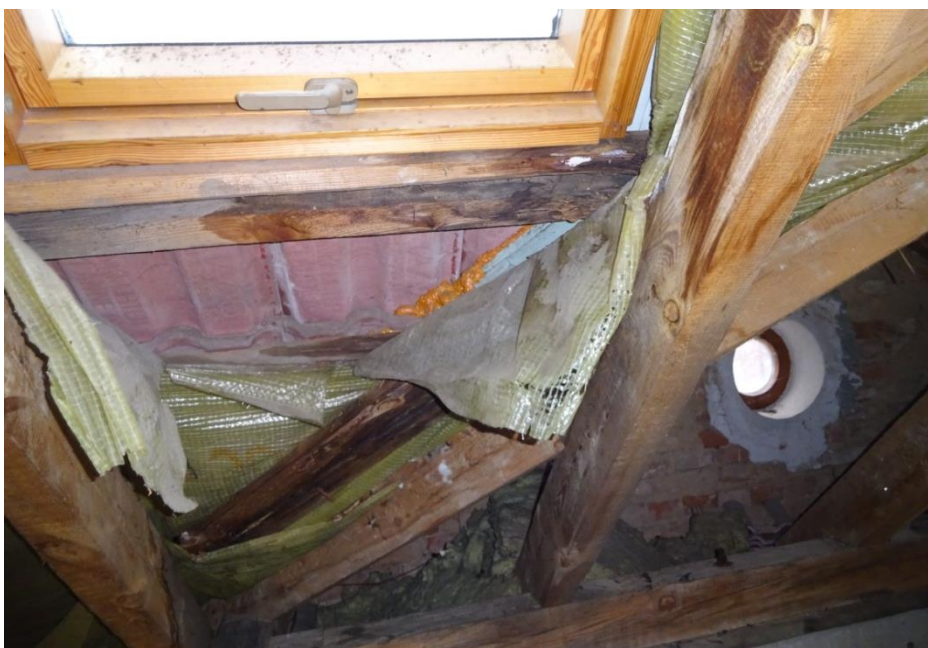
Obróbki blacharskie i rynny wykonano z blachy ocynkowanej powlekanej. Stan techniczny obróbek blacharskich i rynien należy określić ogólnie jako zadawalający. Nieszczelności występują przy oknach połaciowych, otwarte przestrzenie na łączeniu dachówki i kołnierza okna połaciowego są zbyt duże. W czasie opadów drobnego śniegu płatki śniegu mogą być wdmuchiwane w przestrzeń poza kołnierzem.

Foto nr 6- zerwana folia dachowa przy oknie, widoczne zacieki z nieszczelności między pokryciem z oknem połaciowym

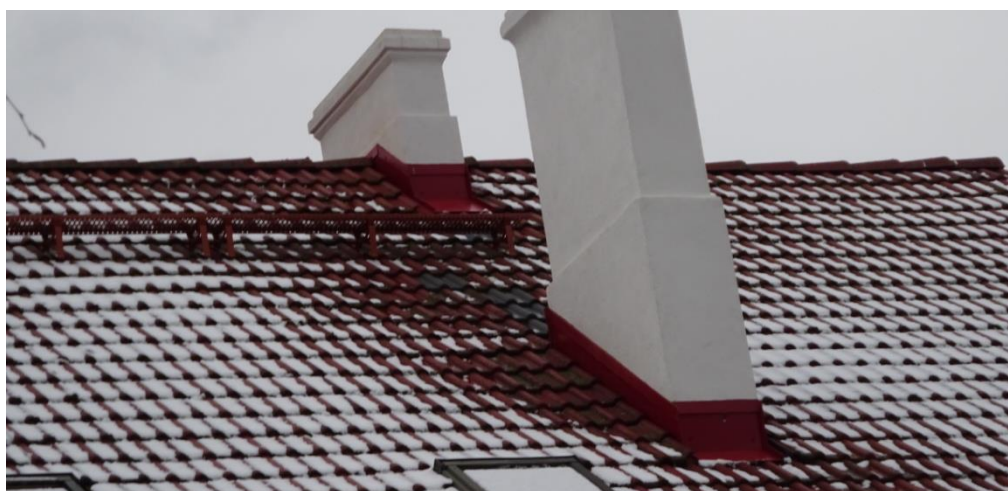
Foto nr 8- widoczna miejscowa wymiana dachówek, widoczne porosty na dachówkach i gąsiorach

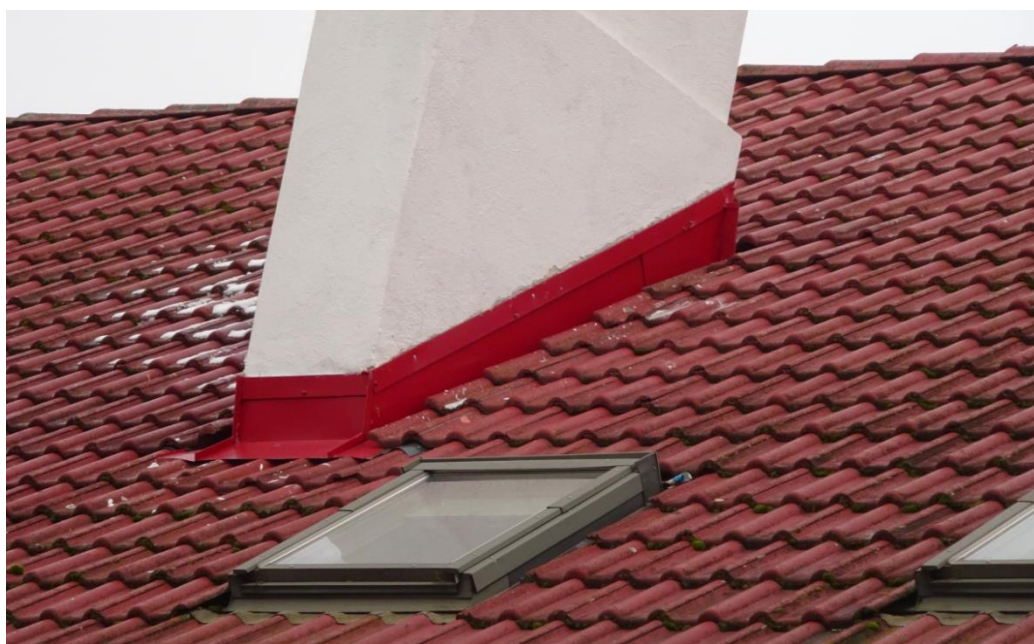
Foto nr 8- widoczne porosty na dachówkach i gąsiorach
