Ekspertyza techniczna tarasu budynku

Budynek biurowy KRUS

Pasłęk ul. Cicha 9

Olsztyn listopad 2024

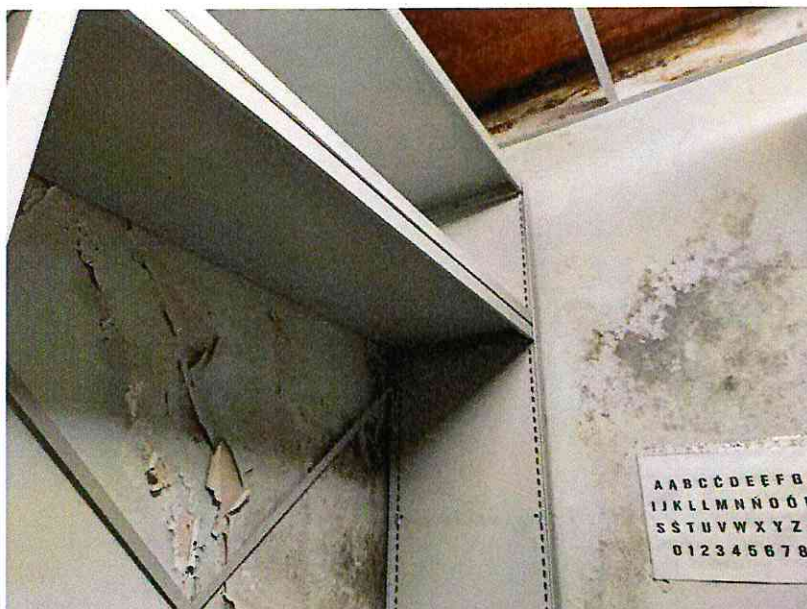
Pomieszczenie archiwum wyposażone jest w regały przesuwne oraz wykonano sufit podwieszony z kasetonów podwieszonych na ok 20cm od sufitu. Naroża ściany i sufitu są zawilgocone i noszą ślady ciemnych plam od osiadłego kurzu. Najbardziej zawilgocone są naroża ścian archiwum i garażu nad przejściem wody przez attykę oraz na środkowej części ściany podłużnej zewnętrznej.

1. Przyczyną zawilgocenia ścian w pomieszczeniu archiwum i garażu jest niewłaściwie wykonana izolacja papą termozgrzewalną ściany attyki i pokrycia tarasu.

Zdjęcie1. Zacieki na ścianie i stropie

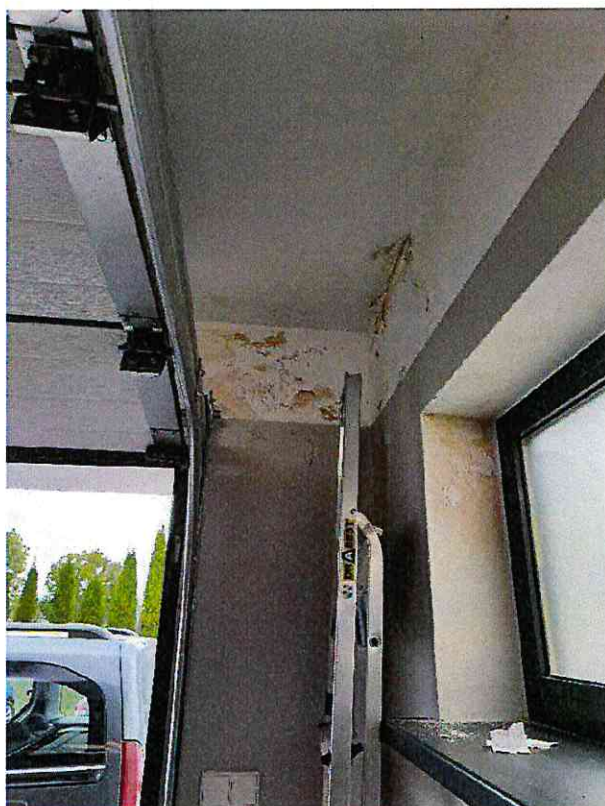
Zdjęcie 2. Zacieki pod narożami tarasu

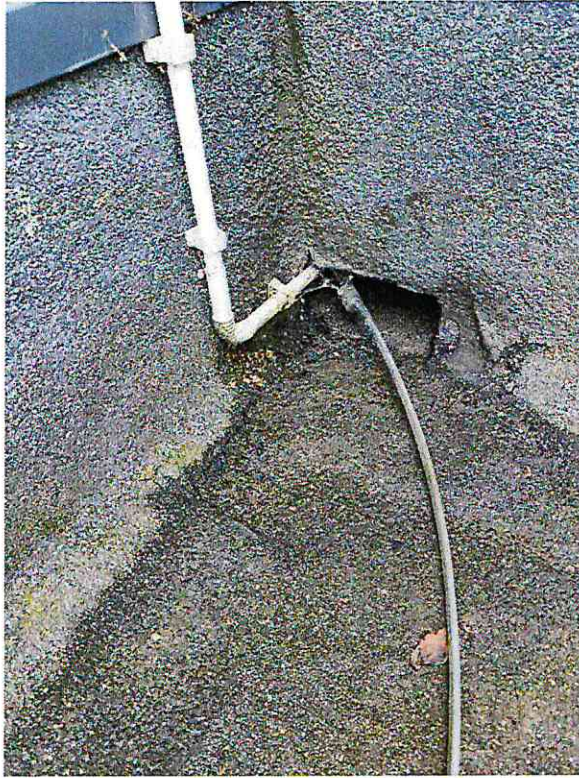
Uszczelnienie przejścia rury blaszanej przez attykę jest za mały i nie zachowuje prawidłowego odprowadzenia wody na zewnątrz. Zbierający się piasek i pyły z powierzchni tarasu w zagłębieniach przejścia koryta przez attykę powoduje, że jego prześwit wynosi praktycznie ok. 4 cm i jest dodatkowo przyblokowany kablem grzejnym.

Ponadto wykonanie koryta blaszanego odprowadzającego wodę przez ścianę attyki do zewnętrznego kosza spustowego jest wykonane niestarannie i tam następują przecieki wody.

Zdjęcie 3. Odprowadzenie wody z tarasu

- powiększyć otwór w attyce dla zamontowania większego koryta spustowego wykonanego z blachy ocynkowanej

- wykonanie i zamontowanie nowego, większego koryta spustowego wg. pokazanego na rysunkach kształtu

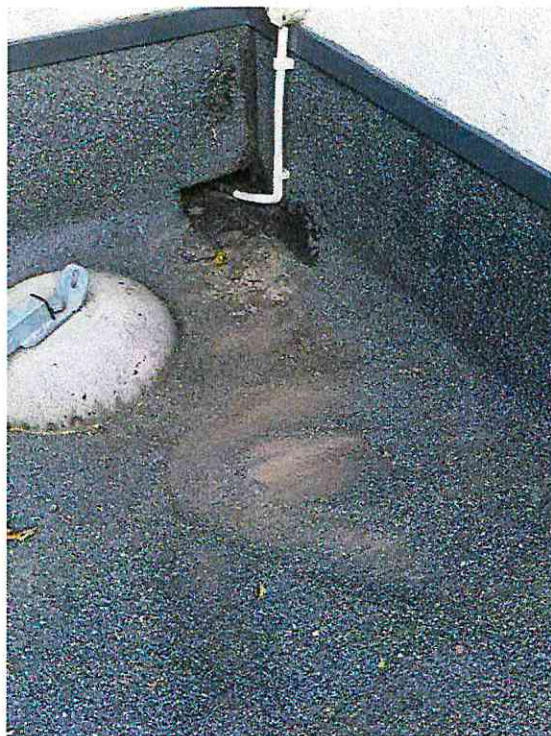
Natomiast zakończenie klejenia papy na połowie wysokości atyki z mocowaniem

jej listwą dociskową do ściany murowanej z cegły pełnej może by spełniała swą rolę, lecz do ściany z bloczków gazobetonowych daje możliwość penetracji wody opadowej po niezabezpieczonej ścianie (powyżej przyklejonej papy) do wewnątrz ściany. Woda opadowa spływająca po wewnętrznej stronie attyki wsiąka w ścianę attyki wymurowaną z gazobetonu i przesiąka dalej do pomieszczenia archiwum. Stąd wykwyty wilgoci pojawiające się na połowie wysokości ściany podłużnej zewnętrznej w archiwum.

Zdjęcie 4. Odprowadzenie wody i mała wysokość izolacji ściany attyki

wykonanie izolacji całej ściany attyki papą zgrzewalną zachodzącą pod kapinos obróbki blacharskiej i na poziomą powierzchnię tarasu

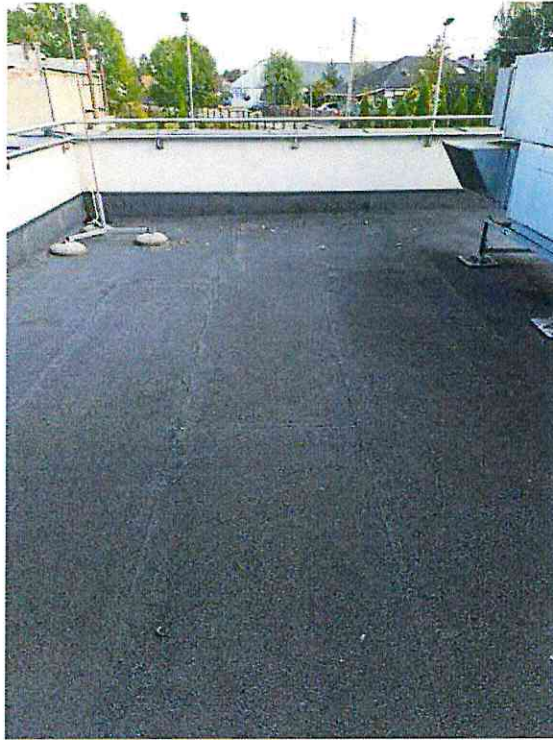
Zdjęcie 5. Mała wysokość izolacji ściany attyki
