Rodzaj projektu	Ekspertyza techniczna
Obiekt	Budynek biurowy KRUS
Adres	Działdowo ul. Kościuszki 29
Inwestor	KRUS 10-959 Olsztyn ul. Mickiewicza 1
Projektant br. konstrukcyjnej	inż. Paweł Materna upr. nr 73/80/OL

Olsztyn sierpień 2024

Ekspertyza techniczna

dotycząca budynku biurowego KRUS przy ulicy Kościuszki 29 w Działdowie.

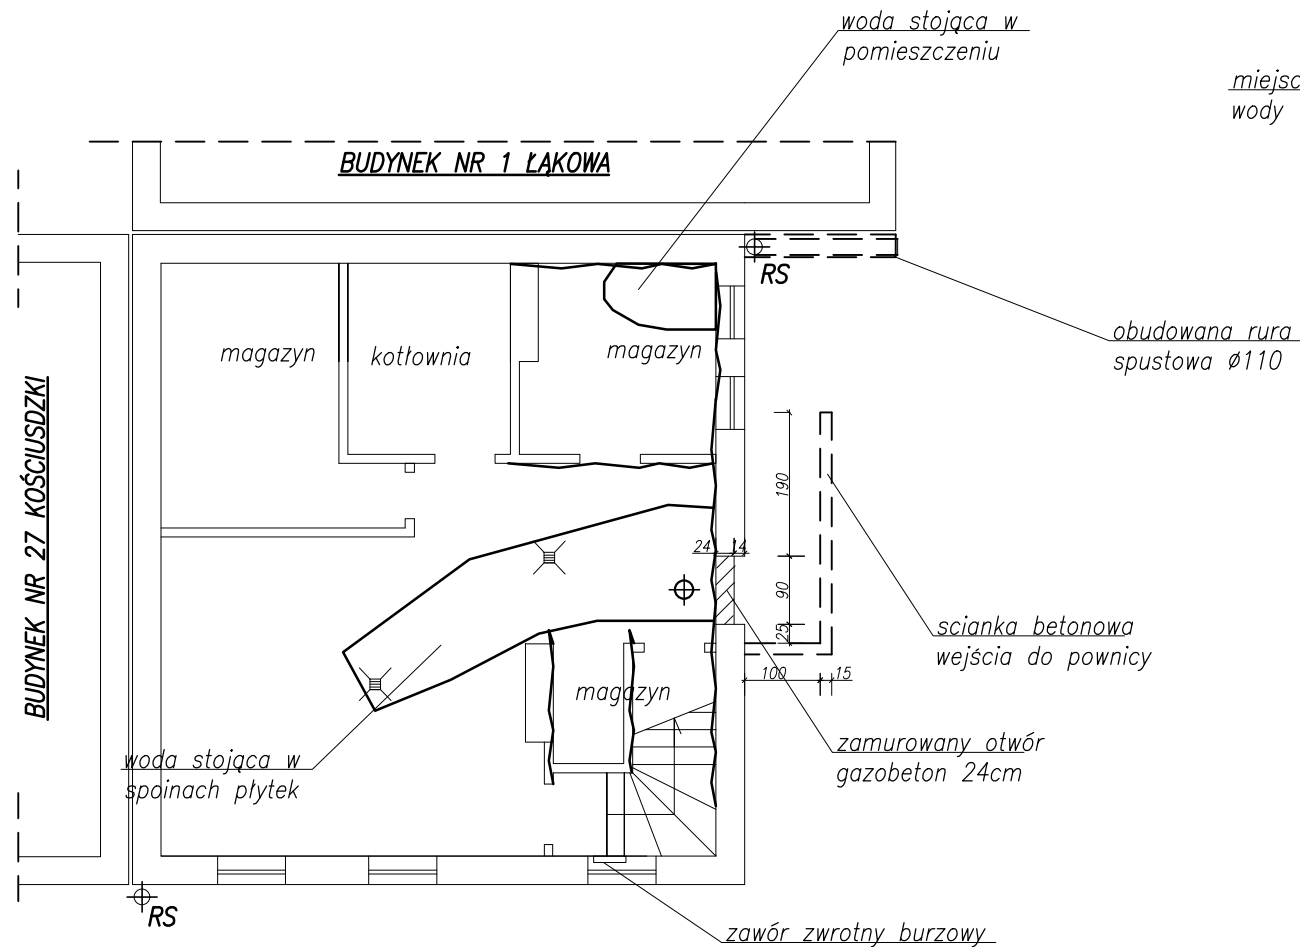
RZUT POMIESZCZEŃ PIWNIC 1:50

W trakcie wizji lokalnej w pomieszczeniach piwnicznych stwierdzono bardzo duże zawilgocenie ścian oraz posadzki piwnic. Największe zawilgocenie ścian było w ścianie zewnętrznej od strony ulicy Łąkowej, a kulminacja zawilgocenia jest w miejscu zlikwidowanego wejścia zewnętrznego do piwnicy od ulicy Łąkowej do placu Marsz. Piłsudskiego.

Posadzka w połowie swej powierzchni jest w zawilgocona ze śladami wody na jej powierzchni oraz w spoinach terrakoty. Natomiast w pomieszczenia magazynowego w narożu zewnętrznym, na styku z budynkiem przy ul. Łąkowej 1 na posadzce stoi woda.

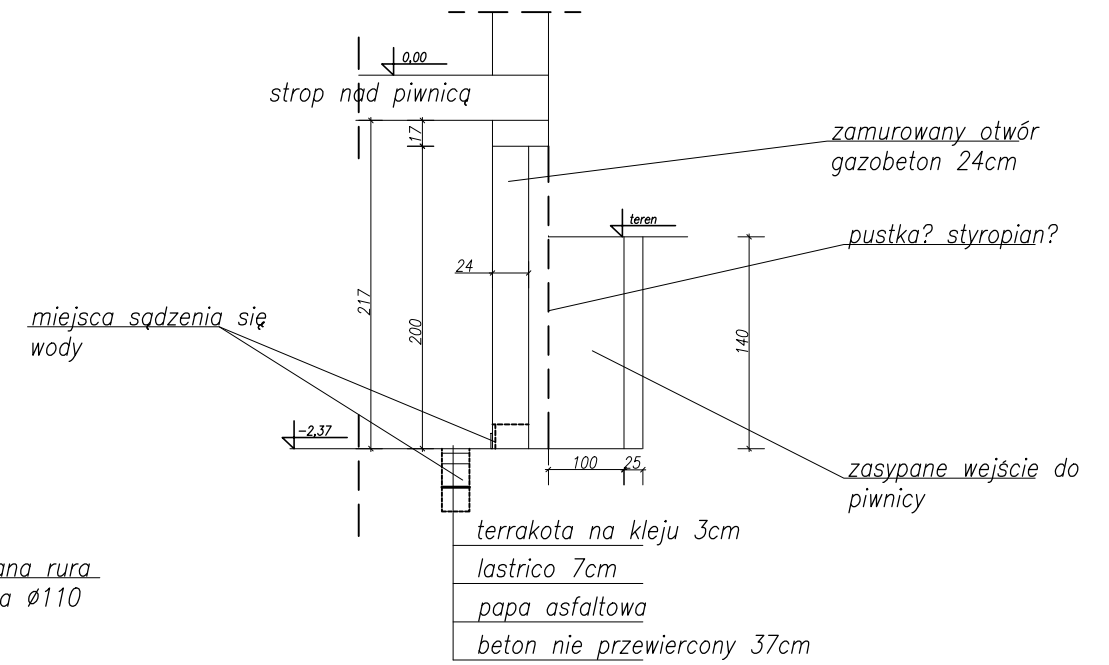
ODKRYWKA POSADZKI I ŚCIANY 1:25

Wykonane przewiertu ściany powyżej jej zawilgocenia wykazały pustkę za ścianą na głębokości

do 48cm.
